Opération de restauration de la Charentonne Site du jardin public de Serquigny

Charentonne river - Serquigny

Dernière mise à jour le 30/05/2010

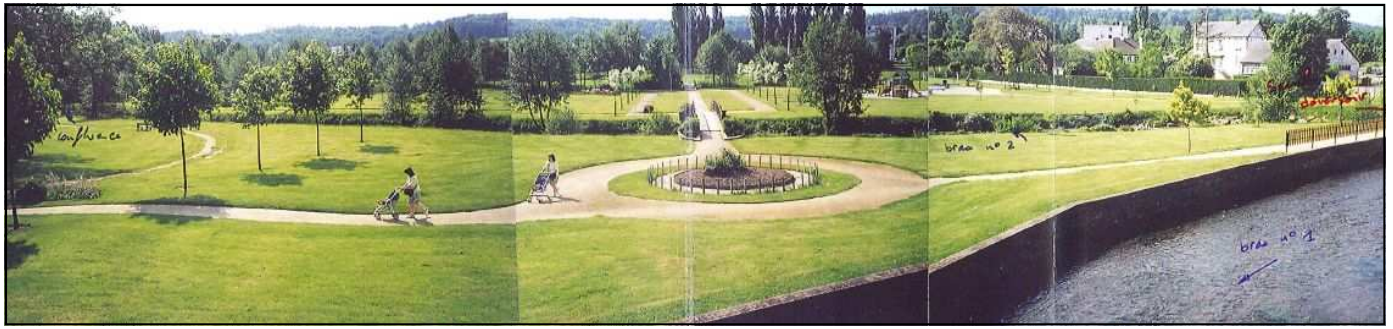
Les différents bras de la Charentonne dans le jardin public de la commune de Serquigny.
(Source Mairie de Serquigny)

Pressions et enjeux : au niveau du site Serquigny, la Charentonne est un cours d'eau en traversée urbaine, composé de plusieurs bras fortement aménagés pour l'usage de la force hydraulique. Le bras concerné par les travaux est alimenté en tête par un vannage. Il a subi des travaux de curage à plusieurs reprises. Il est aujourd'hui situé au sein du jardin public de la commune, ancienne ballastière réaménagée.

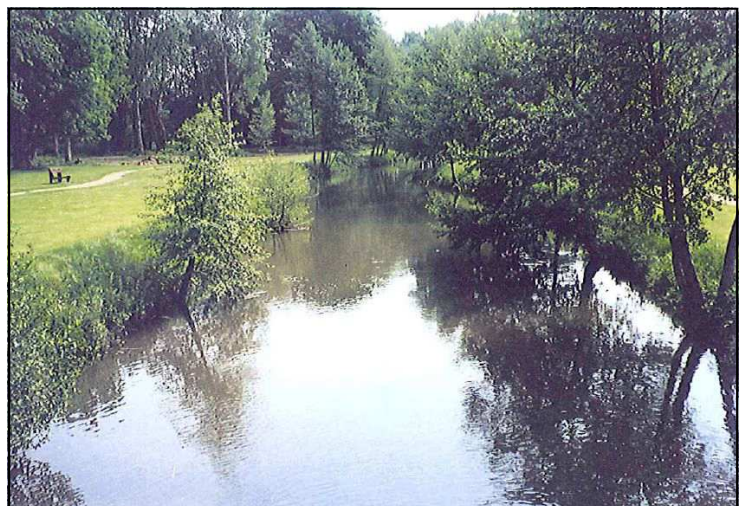
Dégradations : le lit est caractérisé par une surlargeur importante et une pente très faible voire nulle. Cela a pour conséquence un envasement du bras. Il y a également un manque de diversité de la ripisylve, une discontinuité latérale liée à une hauteur importante des berges et une discontinuité longitudinale. La végétation aquatique est faiblement diversifiée et l'eutrophisation importante avec une prolifération algale.

La Charentonne avant restauration en mai 2000
(Source Mairie de Serquigny)

Mesures de restauration : les travaux sur ont consisté en une intervention sur l'ouvrage hydraulique alimentant le bras. Le vannage a été restauré afin d'assurer un débit minimum de 300l/s et une passe à poissons a été installée. Les travaux sur la morphologie ont débuté par une extraction et un stockage de la vase. Le lit mineur a ensuite été recréé et rehaussé pour accentuer la pente. Il a également été rétréci et reméandré avec l'installation de banquettes sur lesquelles la vase extraite du

chenal a été terrassée. Les berges ont été talutées et protégées par des boudins de géotextile. La végétation rivulaire a également été replantée. L'ensemble du site a enfin été protégé par des barrières grillagées afin de permettre la reprise de la flore. Installation d'une passe à poisson au niveau du vannage.

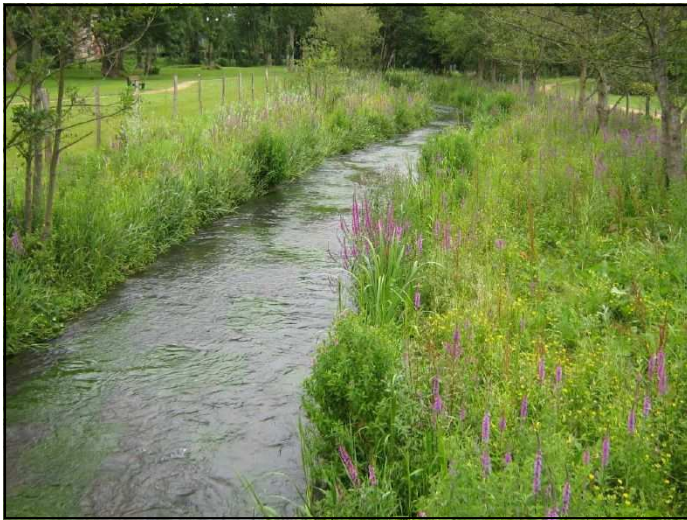
La Charentonne après restauration au printemps 2007
