## Opération de restauration du Thouet. Site de Le Tallud - clapet des Planches.

*Thouet river - Le Tallud Clapet des Planches*

Dernière mise à jour le 01/06/2010

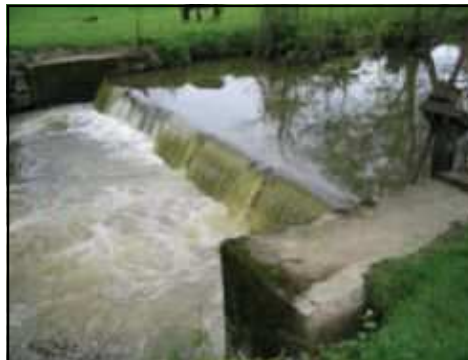
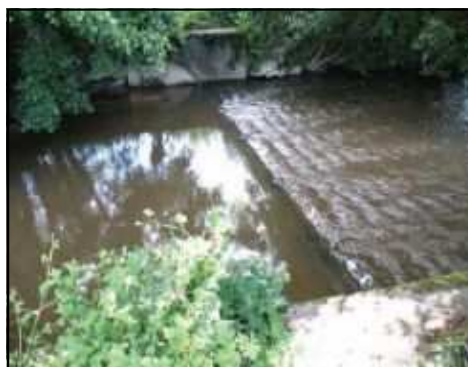
**Le clapet des Planches avant (2004) et après (2007) abaissement.**

**Mesures de restauration :** les travaux ont simplement consisté en l'abaissement du clapet.

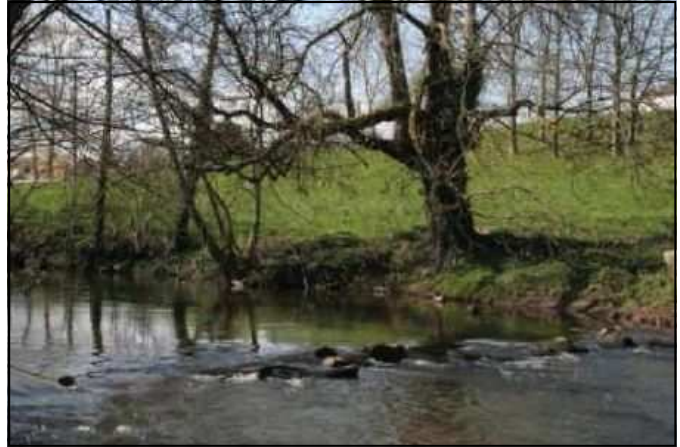
**Le Thouet après abaissement en mars 2007.**  
(Source SMVT)
