Opération de restauration du Val des Choues Site des Étangs Narlin

Val des Choues - Narlin ponds

Dernière mise à jour le 01/06/2010

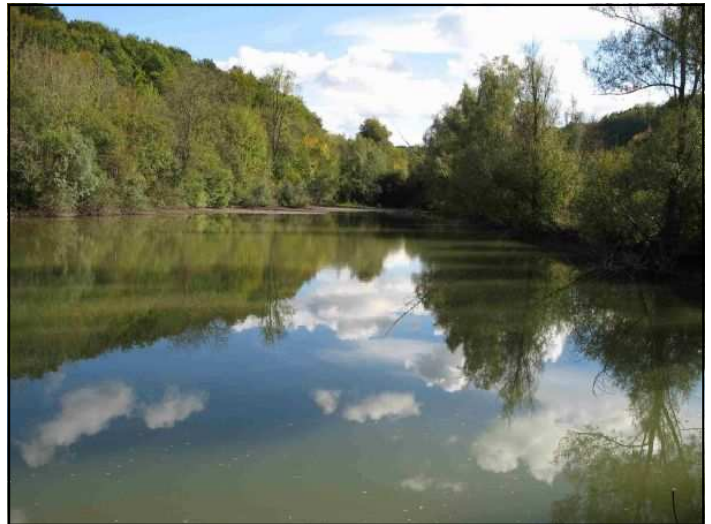
L'étang de la Vieille Digue Est avant effacement en 2006.
(Source ONF)

Mesures de restauration : les travaux ont consisté à vidanger les étangs, à les mettre à sec et à accompagner cette action d'une ouverture des digues. Les trois étangs amont ont été les premiers concernés et les deux étangs aval, ayant servi de bassins de rétention pour les fines lors de la première phase de travaux, ont été supprimés dans un second temps. Aucun travail de terrassement n'a été entrepris, laissant le cours d'eau travailler par lui-même pour retrouver sa morphologie.

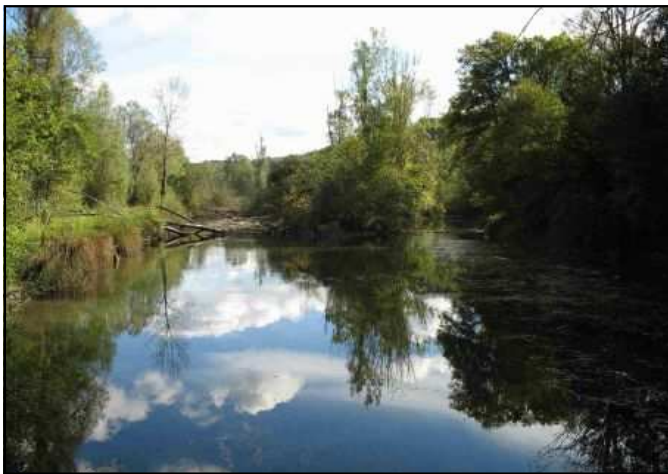
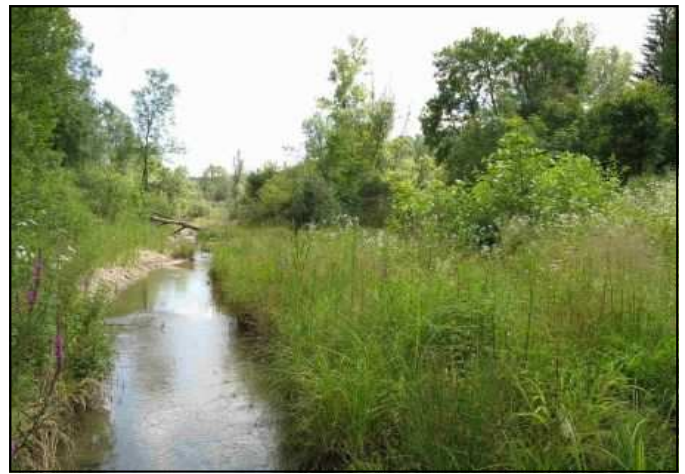
L'étang de la Vieille Digue Ouest avant (2006) et après effacement (2008).
(Source ONF)
